1、植生回復作業の基本的考え方

2、水の管理

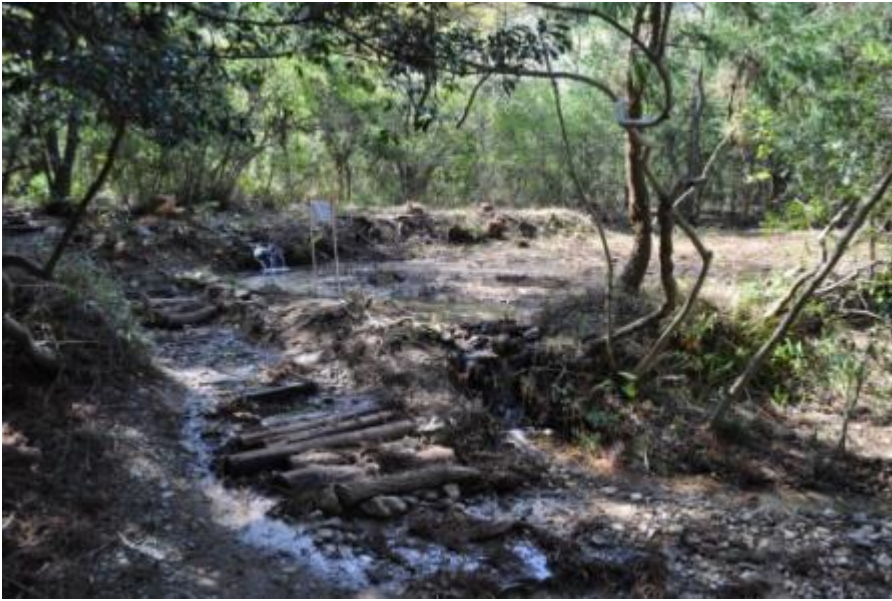
F 地点 24 年度作業後 (2013 年 4 月)

上下二段の旧水田を昨年度に除草し、木を伐採して日照を確保した直後の状態です。大雨の後で、道路に水があふれています。

うす暗い森で、ネザサやコシダ等が優勢でした。下段の旧水田の道路側の一部（写真中央）の表土を剥ぎました。

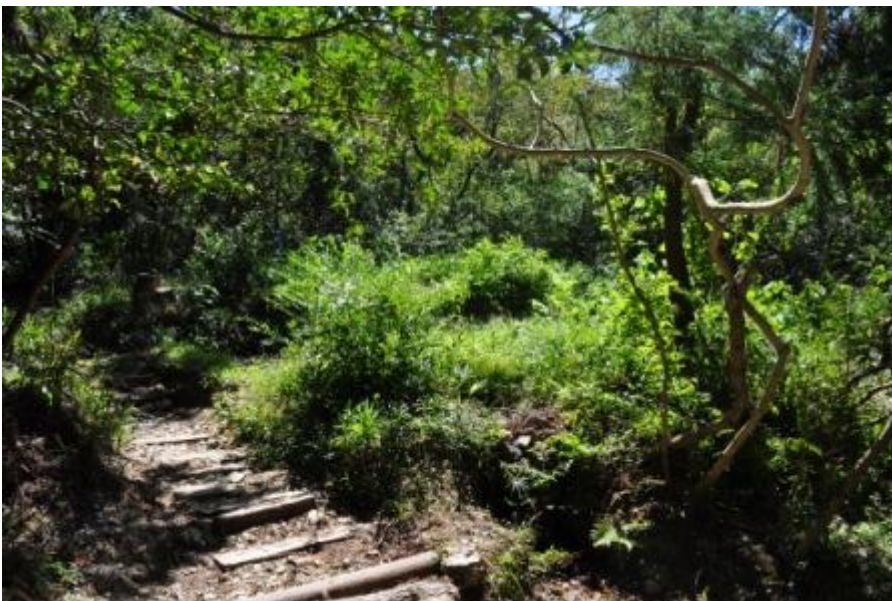
F 地点作業前 (2013 年 9 月)

下段の旧水田の表土を剥ぎ湿地状態を復元したところはミズソバなどが見られるようになりましたが、表土を剥がなかった所は、ネザサやコシダなどが優勢になっています。表土が溜まり乾燥しているためだと思われます。

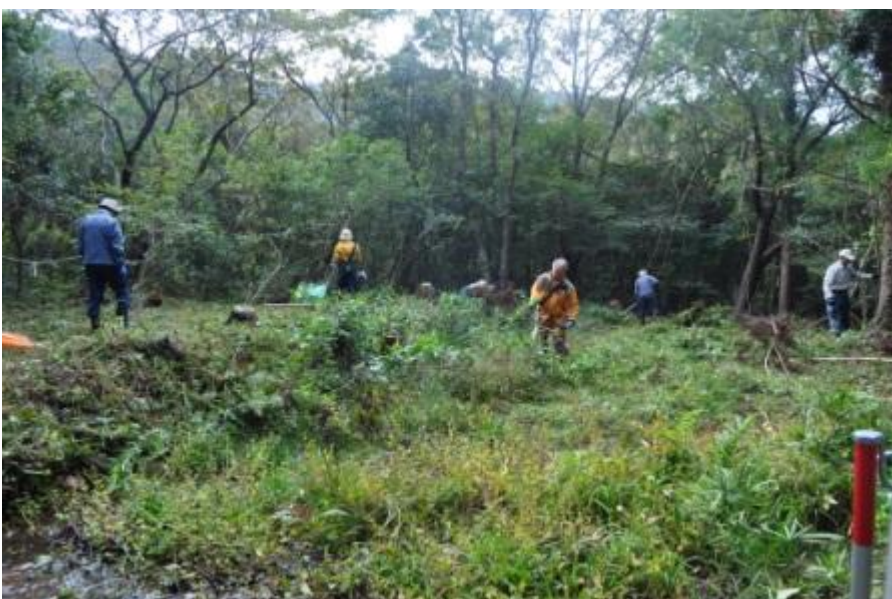
F 地点作業中 (2013 年 11 月 5 日)

上段の旧水田の表土を剥ぐために草刈り機で除草しているところです。

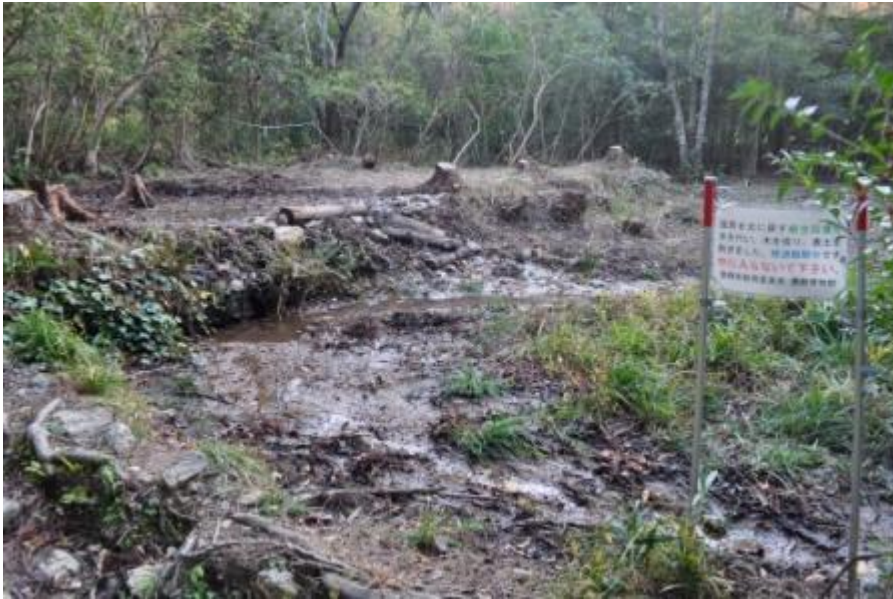
F地点作業後（2013年11月29日）

上段の旧水田は道路側の表土剥ぎ一部で石垣を積み直して水位が保てるようにし、上流の水路から水を引き水量を確保しました。全体が冠水している状態です。奥の部分とは15cmほどの段差があり、今後少し表土を剥いで冠水していない湿った土の状態の部分をつくりたいと思います。

今年度の作業でF地点の旧水田の表土除去と水路の調整を行って湿地を復元し、西の広場へ続く道路の補修をしました。これまでも、道路は大雨のたびに水路のようになって、深く下刻されて壊れていました。道路を良好な状態に保つためには水が流れないようにする必要があります。そのために道路にあふれた水をもう一度湿原に戻すという考え方もありますが、湿原には戻しません。

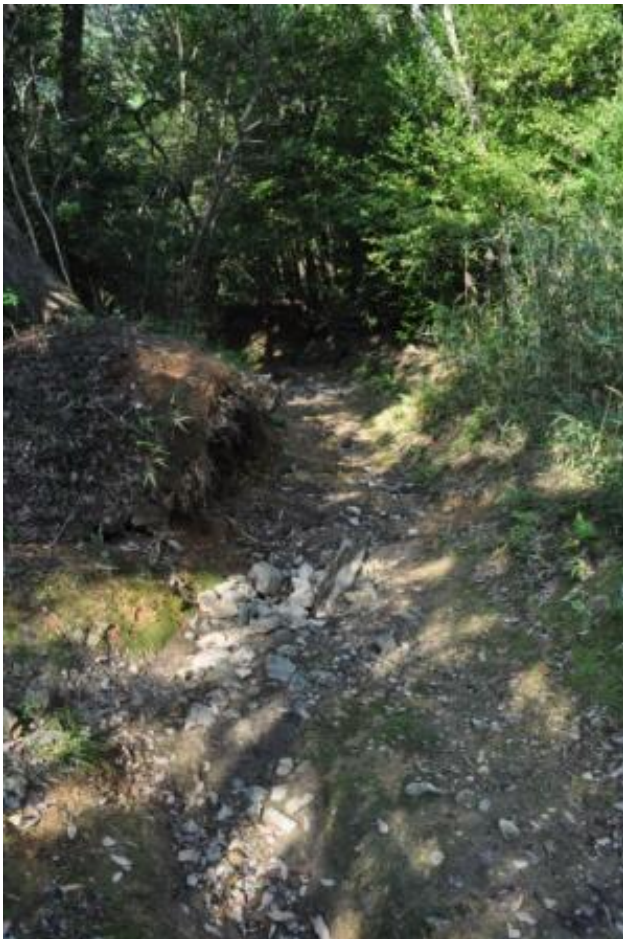
道路作業前（2013年10月31日）

台風で大きなコナラが傾き、根が起き上がってしまいました。道路側に張り出した根を切って通れるようにしたところです。道路の表面には不(難)透水層の粘質土が露出し、チャートの礫が転がっています。
